# BEZPEČNOST PANELOVÝCH DOMŮ V PŘÍPADĚ POŽÁRU

Ing. Václav Vimmr, CSc.

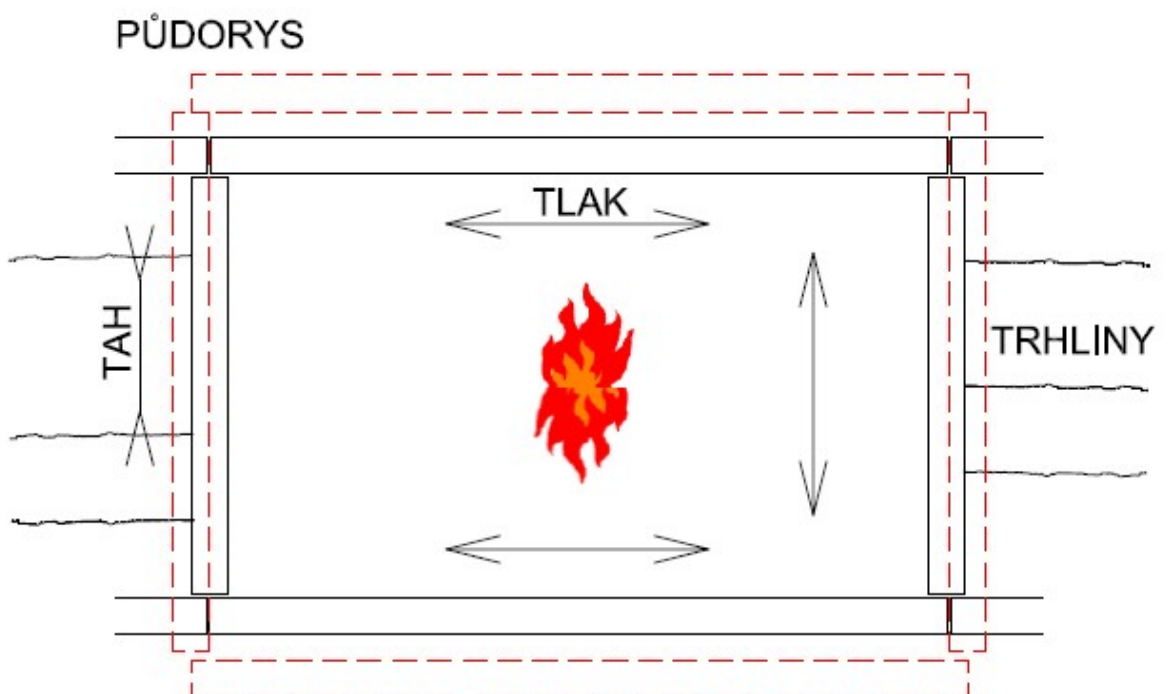
Obr. č. 2: Deformace ve vodorovné rovině

- a) Předpokládejme, že požár je izolován v buňce ohraničené požárními stěnami naznačuje Obr. 1. Prudce se zvyšuje teplota v okolí ohně, ohřívá se povrch stěn a podhledu stropu. Vlivem teplotního gradientu dochází k deformaci stěny, jejíž velikost je závislá na okrajových podmínkách, tedy míře vetknutí v patě a hlavě stěny. Deformace stěny z její roviny způsobuje excentricitu zatížení a tím zvětšuje ohybové momenty. Relativně rychlejší oteplení dolního povrchu stropní desky nad ohniskem požáru způsobuje zvětšení jejího průhybu. Oteplením se prodlužují jak stěna, tak strop, čemuž brání zejména méně ohřáté okolní stropní konstrukce (Obr. 2). Důsledkem jsou tlakové síly v ohřáté části konstrukce a naopak tahové síly ve stropě, který není vystaven působení ohně. Tahové síly mohou v sousedním stropě způsobit významné rozevření trhlin.

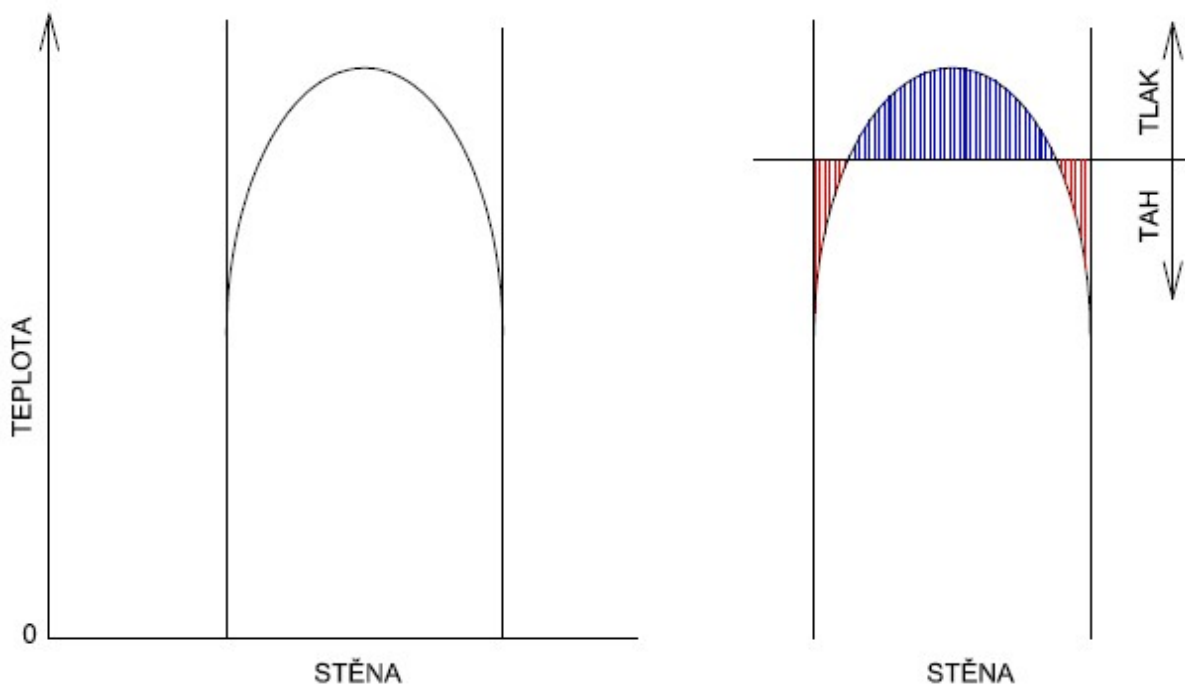
Obr. č. 3: a/ Průběh teplot v průřezu stěny

b/ Průběh napětí

- b) Při hašení vodou je povrch ohřáté konstrukce náhle ochlazen a vznikají v betonovém průřezu značná napětí. Např. vnitřní část stěny, která zůstává na počátku hašení požáru horká, je namáhána tlakovým napětím, zatímco na povrchu stěny teplota poklesne a vznikne tak tahové napětí (Obr. 3) a opět předpoklad pro vznik trhlin.

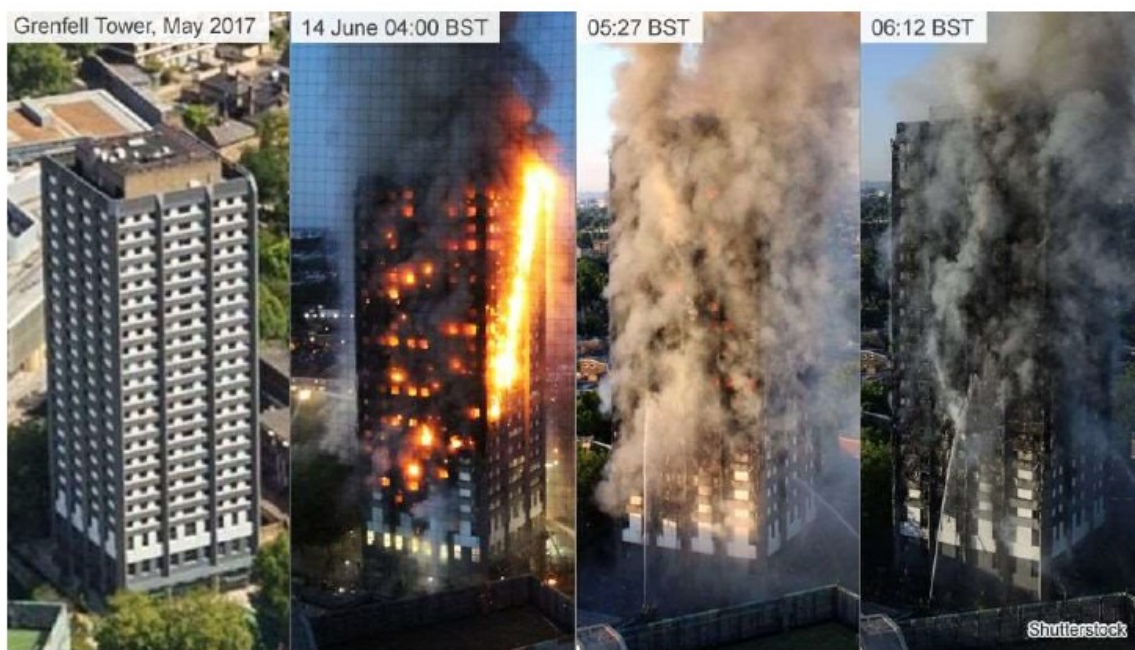
Obr. č. 4: Vývoj požáru Grenfell Tower

Největší tragédie je spojena s požárem Grenfell Tower v centrální části Londýna na jaře roku 2017. Požár byl zřejmě způsobený vadnou lednicí s mrazákem. Oheň se rychle šířil hořlavými fasádními panely do horní části objektu. Tento požár si vyžádal 80 lidských životů a mnoho zraněných s trvalými následky. Grenfell Tower byl postavený 70. letech jako 24 podlažní objekt, přičemž 20 podlaží bylo obytných. Konstrukční princip spočíval v použití tužujícího a současně komunikačního jádra z monolitického betonu a mohutnými pilíři na obvodě spolu s výplňovými panely obvodového pláště. Stropní konstrukce jsou rovněž z monolitického betonu. Bytové jednotky jsou pak uspořádány kolem jádra. Jedná se o standardní konstrukční systém, který byl v té době běžně používán a jenom na území Londýna bylo postaveno více než 200 podobných budov. Asi 2 roky před požárem se
